Proyecto reformado del P. Ejecución

CASA DE LA MUJER Y DEL MENOR EN BADAJOZ

03 ESTADO ACTUAL
 ZONA EMERGENCIA - CORTA ESTANCIA

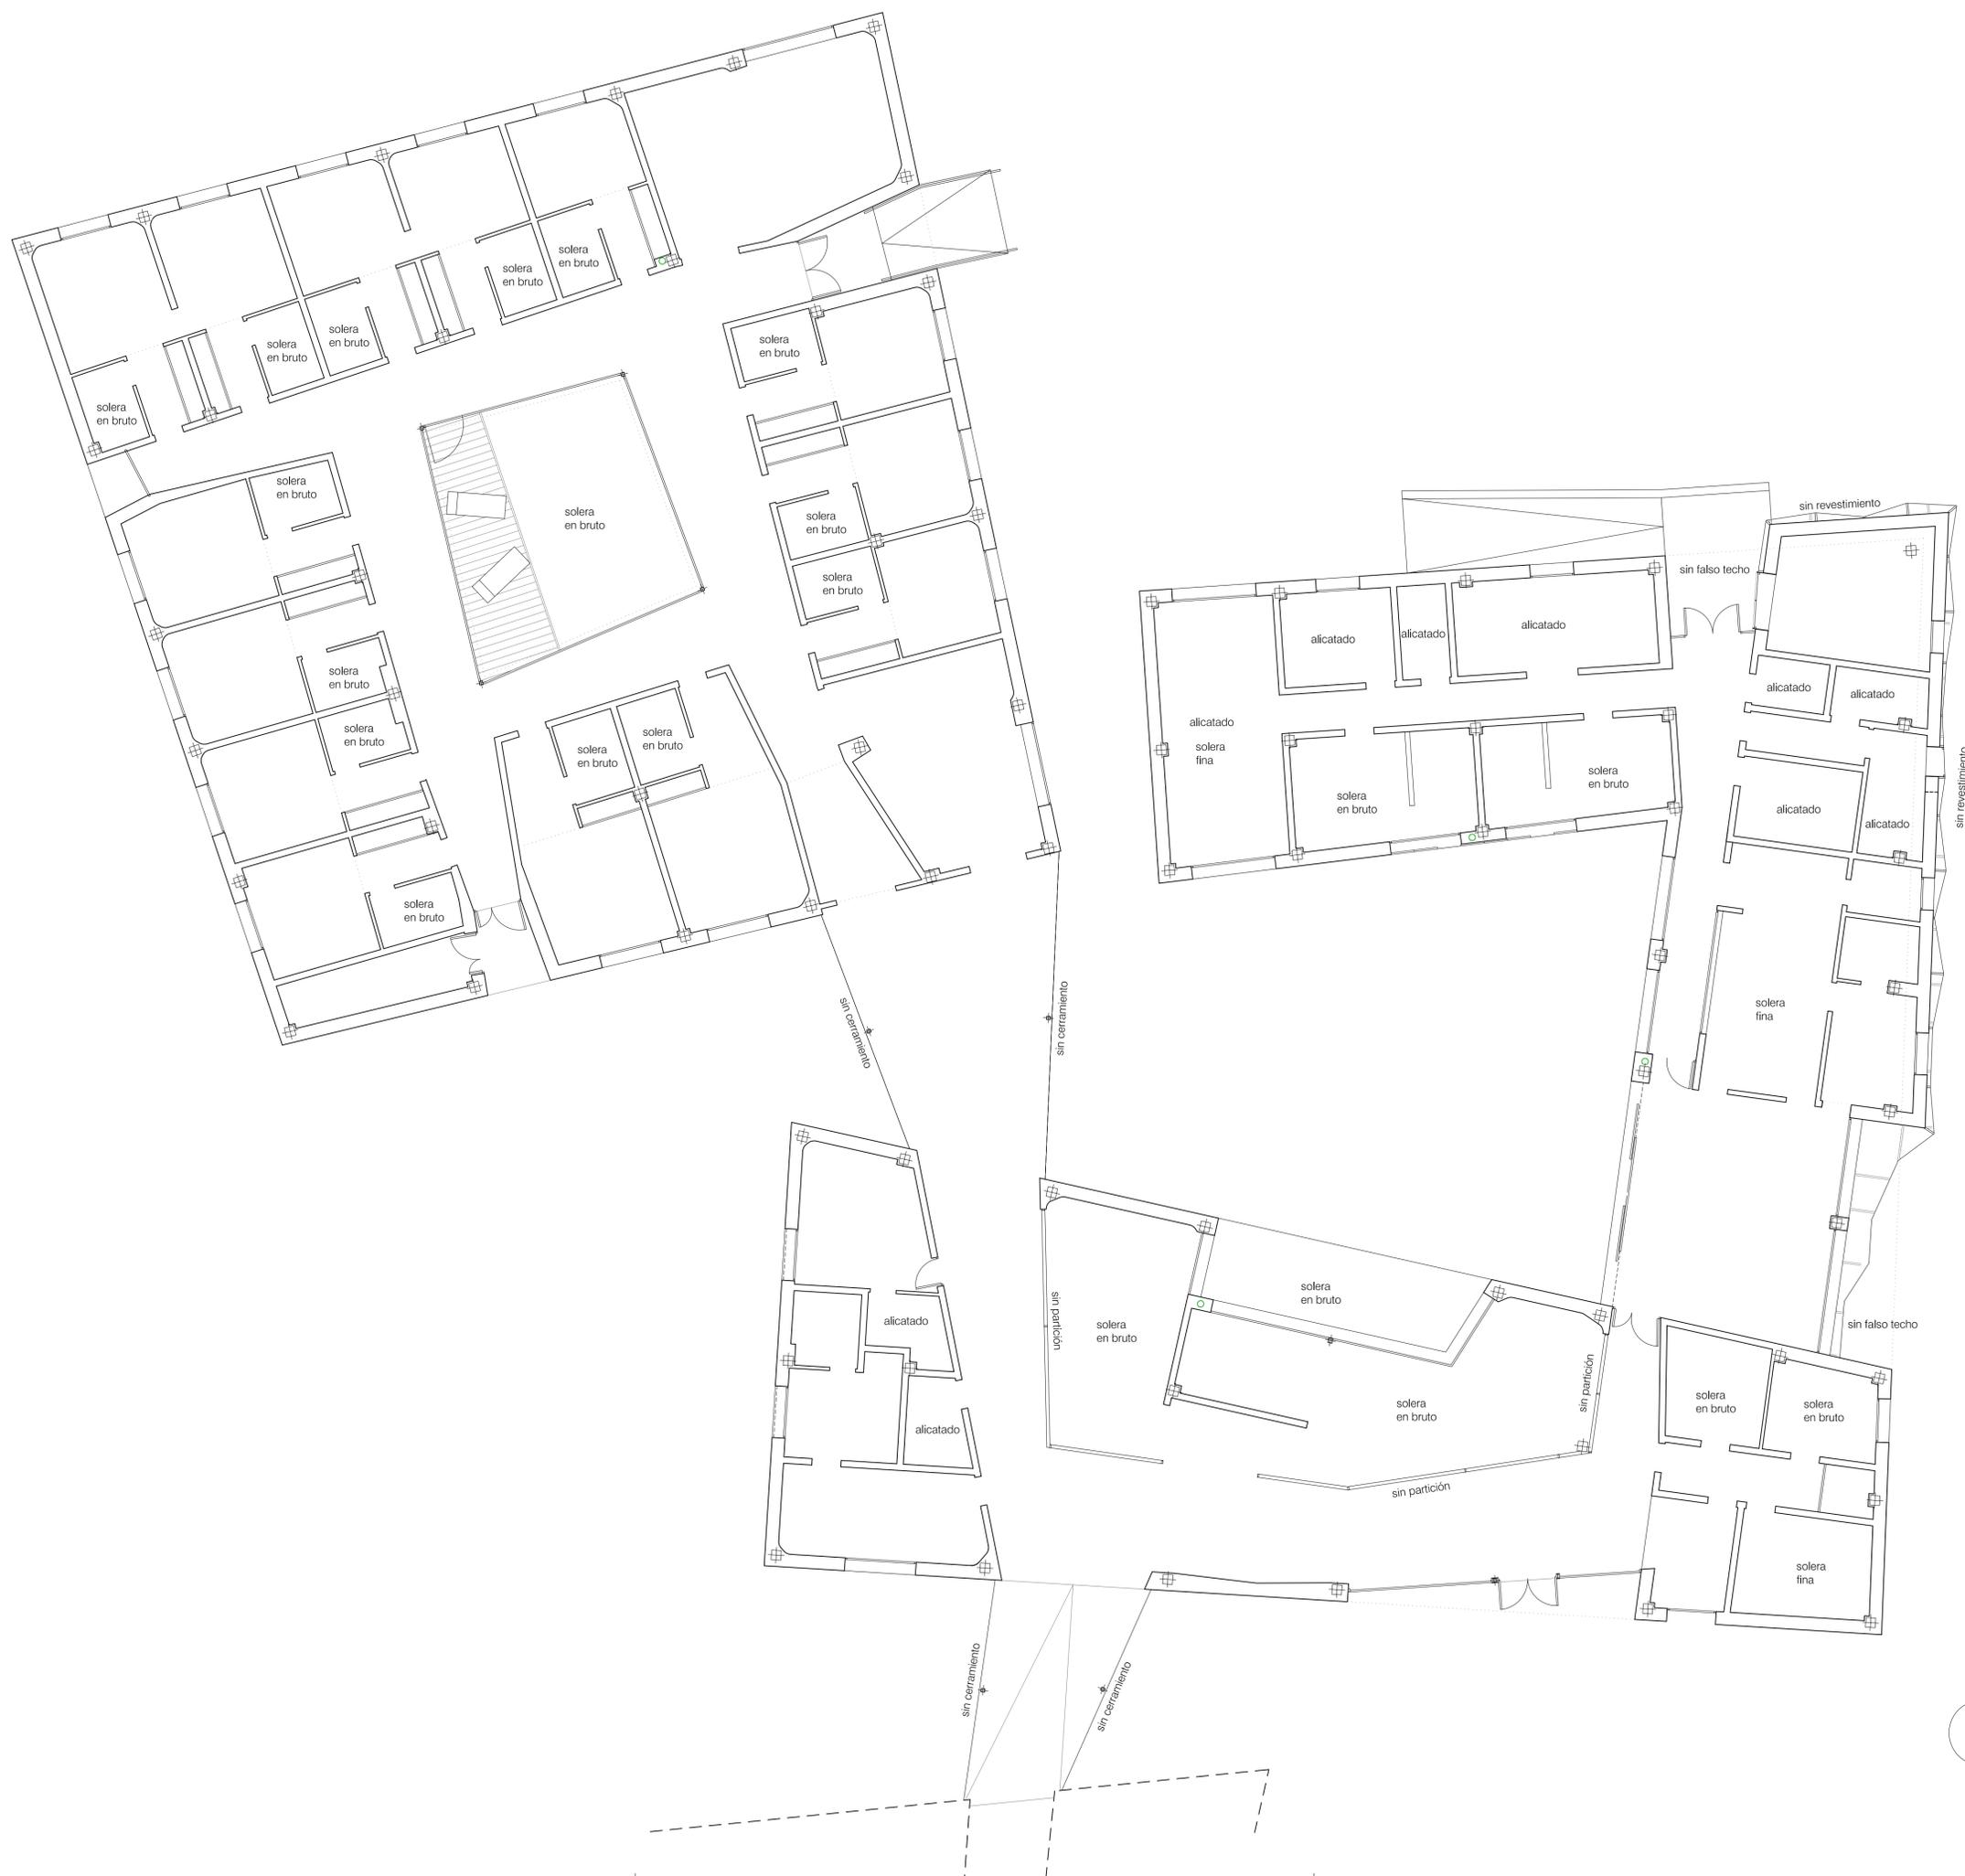
Cerramientos de fábrica ejecutados.
 Cubiertas en general realizadas, a falta de coberturas en pasarelas y piezas quebradas.
 Cerramiento de policarbonato de las pasarelas sin ejecutar.
 Carpinterías metálicas en general colocadas, a falta de alguna.

Realizadas las de ladrillo y pladur.
 A falta de ejecutar particiones de policarbonato, algunas de vidrios y de paneles fenólicos.
 Carpinterías interiores sin realizar.

Este es el capítulo que está menos avanzado.

Pavimento general del edificio de hormigón pulido sin terminar.
 Resto de pavimentos de baños, guardería, cocina, etc, sin ejecutar. Las estancias tienen solera en bruto.

Baños y zonas húmedas alicatadas.
 Zonas de gel-coat sin realizar.
 Zonas de revestimientos especiales de madera, paneles fenólicos, chapas, etc sin realizar.
 Pintura con desperfectos.
 Monocapa exterior con desperfectos.
 Techos en general instalados, a falta de algunas zonas.

Fontanería y saneamiento:
 Red general, desagües, instalaciones baños realizada, sin colocación de sanitarios ni grifería. A falta de pruebas.
 Electricidad: En general realizada, a falta de luminarias, mecanismos, pruebas, etc.
 Climatización: En general realizada, a falta de pruebas.
 Calefacción: instalación realizada, a falta de montaje de piezas de caldera y pruebas.
 Faltan las acometidas de las instalaciones a la red general en viales y contadores.
