### Proyecto reformado del P. Ejecución

CASA DE LA MUJER Y DEL MENOR  
 EN BADAJOZ

04 ESTADO ACTUAL  
 ZONA ATENCIÓN AMBULATORIA

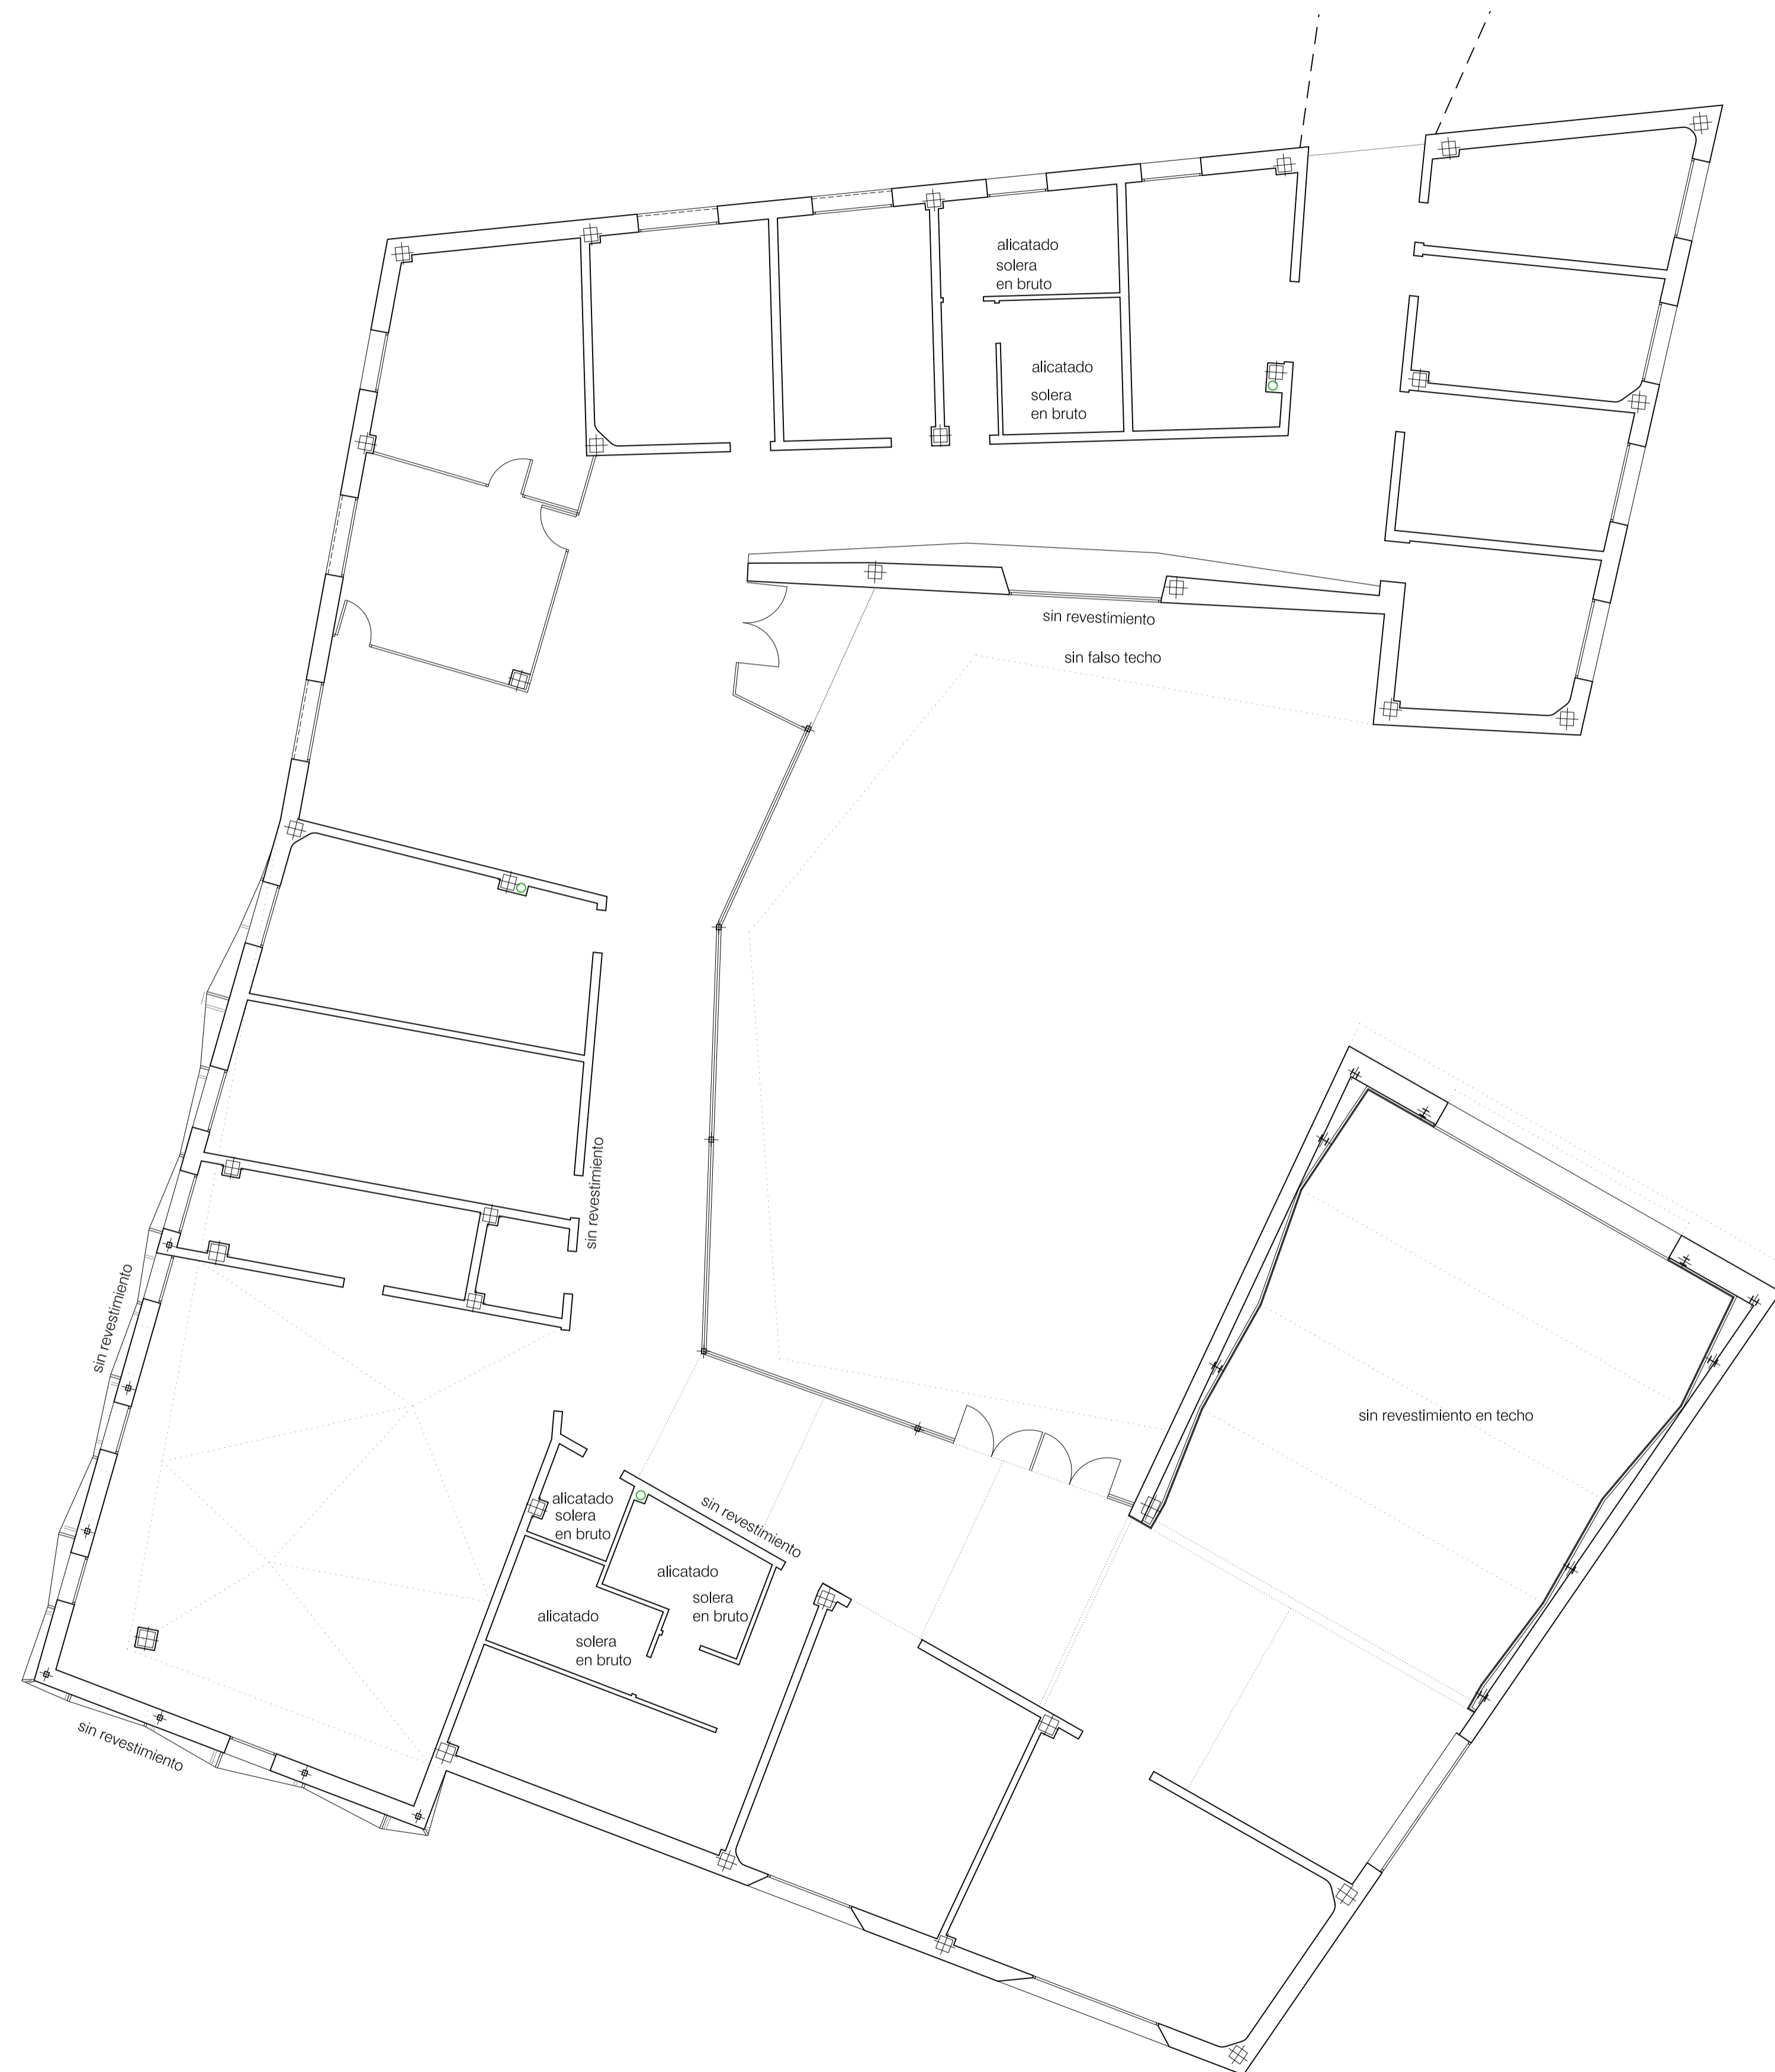
Cerramientos de fábrica ejecutados.  
 Cubiertas en general realizadas, a falta de coberturas en pasarelas y piezas quebradas.  
 Cerramiento de policarbonato de las pasarelas sin ejecutar.  
 Carpinterías metálicas en general colocadas, a falta de alguna.

Realizadas las de ladrillo y pladur.  
 A falta de ejecutar particiones de policarbonato, algunas de vidrios y de paneles fenólicos.  
 Carpinterías interiores sin realizar.

Este es el capítulo que está menos avanzado.

Pavimento general del edificio de hormigón pulido sin terminar.  
 Resto de pavimentos de baños, guardería, cocina, etc, sin ejecutar. Las estancias tienen solera en bruto.

Baños y zonas húmedas alicatadas.  
 Zonas de gel-coat sin realizar.  
 Zonas de revestimientos especiales de madera, paneles fenólicos, chapas, etc sin realizar.  
 Pintura con desperfectos.  
 Monocapa exterior con desperfectos.  
 Techos en general instalados, a falta de algunas zonas.

Fontanería y saneamiento:  
 Red general, desagües, instalaciones baños realizada, sin colocación de sanitarios ni grifería. A falta de pruebas.  
 Electricidad: En general realizada, a falta de luminarias, mecanismos, pruebas, etc.  
 Climatización: En general realizada, a falta de pruebas.  
 Calefacción: instalación realizada, a falta de montaje de piezas de caldera y pruebas.  
 Faltan las acometidas de las instalaciones a la red general en viales y contadores.
